### TREATMENT OF CRACKS IN RESIDENTIAL BUILDING FOUNDATION – CASE STUDY

### TRATAMENTO DE FISSURAS EM FUNDAÇÃO DE EDIFÍCIO RESIDENCIAL – ESTUDO DE CASO

Acompanhamento de uma obra de tratamento e reparo de fundação com quadro fissuratório de um edifício residencial localizado no bairro de Boa Viagem, na cidade do Recife. As fissuras presentes nas estruturas continham forma de mapa, característica da Reação Álcali-Agregado. O tratamento foi feito com injeção de resina epóxi para preenchimento das fissuras e impermeabilização por cristalização dos blocos de coroamento. Foram escolhidos os blocos para análise e estudo, de onde partem os pilares P1, P2, P3, P4, P5, P6, P7, P8, P9 e P10, ou seja, foram escolhidos dez blocos. O tratamento foi acompanhado do início ao fim, sendo da demolição do

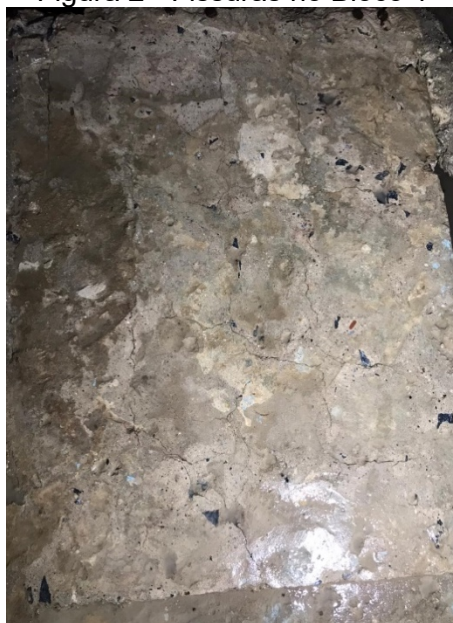
Ao escavar e deixar a fundação aparente, foi constatado a presença de fissuras e armadura exposta com corrosão (Figura 2 e Figura 3).

Figura 2 - Fissuras no Bloco 1

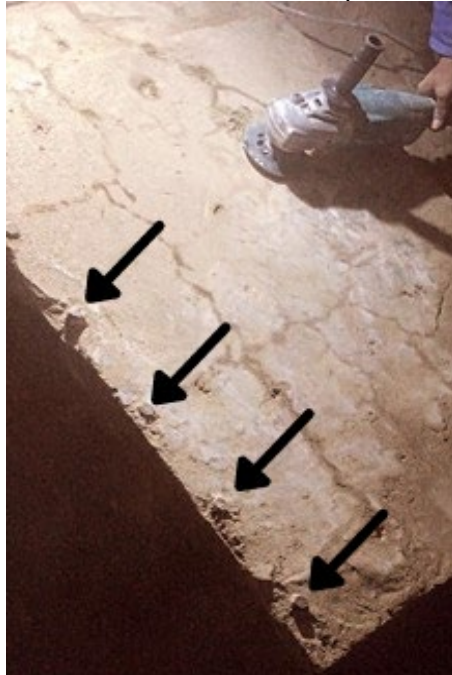
Figura 3 - Fissuras e armadura exposta no Bloco 1

O processo foi repetido nos outros nove blocos, sendo constatados que alguns blocos não necessitaram de injeção de resina epóxi, pois não apresentaram fissuras com espessuras superiores à 0,4 mm. Ressalta-se também que apenas o primeiro bloco apresentou armadura exposta, sendo necessário realizar a recuperação estrutural com graute tixotrópico.

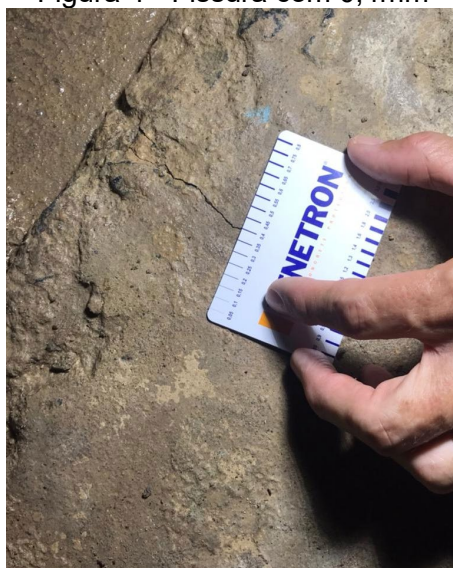
Constatou-se que no Bloco 1 existiam fissuras entre 0,4 e 0,8 milímetros, analisadas com o uso de um fissurômetro (Figura 4, Figura 5). Fissuras com até 0,4 milímetros não precisam de intervenção de injeção de resina epóxi, sendo suficiente apenas a impermeabilização por cristalização. Já as maiores de 0,4 milímetros precisam. De acordo com Ripper e Souza (1998), a técnica de injeção de fissuras garante seu preenchimento, sendo que nas passivas, aquelas que não se desenvolvem com o tempo, indicam-se materiais rígidos como epóxi ou grautes, e para fissuras ativas injeta-se resinas acrílicas e poliuretânicas. Os autores ressaltam que essa técnica deve ser utilizada em fissuras com abertura superior a 0,4 mm.

Figura 4 - Fissura com 0,4mm

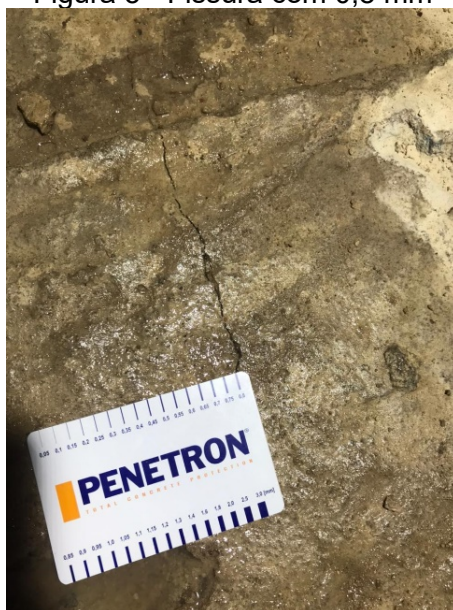
Figura 5 - Fissura com 0,8 mm

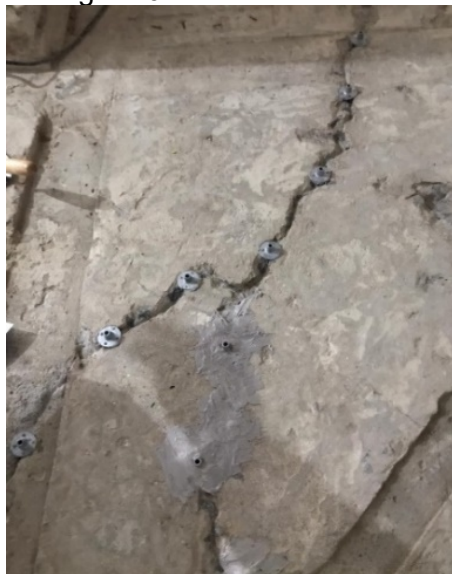
Figura 6 – Bicos de adesão

Em seguida foi realizada a reabertura das fissuras com a utilização de um martelo de 5 quilogramas e novamente foi feita a lavagem do bloco com uma máquina de alta pressão. Foram colocados bicos de adesão a cada 20,0 centímetros de distância e fixados com adesivo epóxi bicomponente (Figura 6). Pregos foram colocados no meio dos bicos e presos no bloco para garantir que a injeção iria adentrar na fissura.

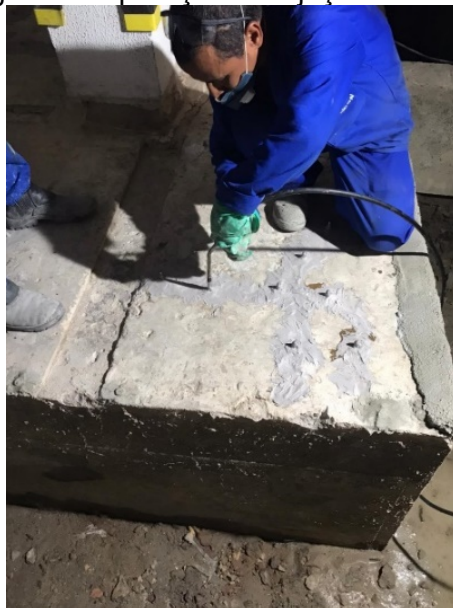
Figura 7 - Aplicação de injeção nos bicos

A injeção de resina epóxi é composta por dois componentes, que são misturados com um misturador mecânico em um recipiente limpo, livre de qualquer sujeira. Após misturados, o produto resultante tem um tempo de trabalhabilidade de 30 minutos, com o tempo ele vai esquentando e quando atinge determinada temperatura, não pode mais ser utilizado. A resina epóxi tem uma resistência à compressão de 70 MPa, resistência à tração na flexão de 30 MPa e a temperatura do ambiente durante a aplicação deve estar entre 8 e 35 graus Celsius. Antes de injetar o material, deve-se, utilizando um compressor, “soprar” os bicos para retirar toda a poeira que estiver dentro da fissura. O serviço foi executado utilizando uma bomba injetora elétrica (Figura 7).

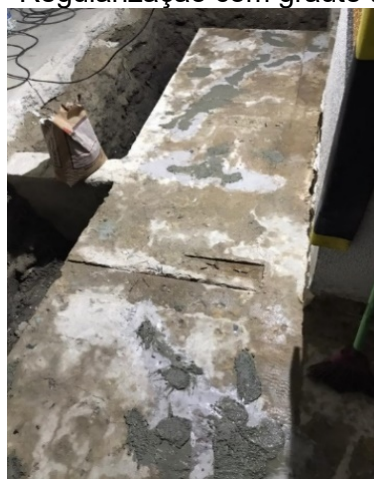
Figura 8 - Regularização com graute tixotrópico

Após a injeção de resina epóxi, esperou-se 24 horas para o tempo de cura do produto e os bicos de adesão foram retirados com martelo de 5kg. Foram colocados 52 bicos no total, com 20 centímetros de distância um do outro. Quando os bicos foram retirados, buracos ficaram na estrutura, dessa forma, fez-se necessária a regularização da superfície com gesso tixotrópico (Figura 8). Constatou-se que foi realizada a injeção de resina epóxi em 10,05 metros de fissuras no Bloco 1.

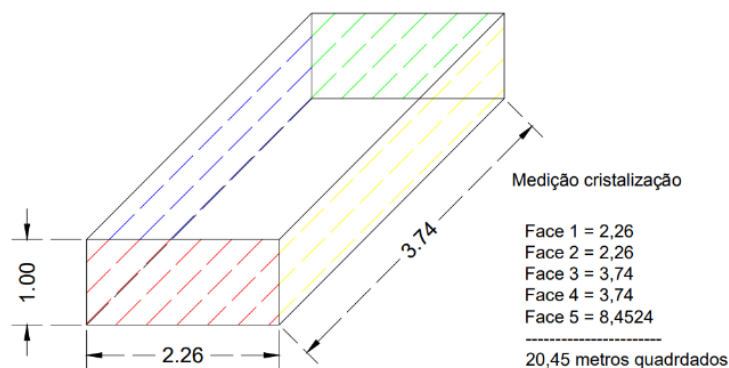
Figura 9 - Medição da impermeabilização por cristalização

A impermeabilização por cristalização foi a etapa seguinte. O processo se iniciou com o encharcamento do bloco com água, para que o produto, por capilaridade, penetrasse nos poros do concreto. Em seguida se fez a aplicação de uma argamassa cristalizante concentrada indicada para fissuras com espessuras inferiores a 0,4 milímetros, que resiste a pressões hidrostáticas positivas e negativas e que permite a respiração do concreto. A argamassa foi aplicada com um traço de 5:2, onde a proporção é de argamassa e água, com o auxílio de uma broxa. Após a aplicação do impermeabilizante, foi realizada a cura úmida, na qual molha-se o bloco por três dias,

três vezes ao dia. Constatou-se que foram realizados 20,45 metros quadrados de impermeabilização (Figura 9, Figura 10).

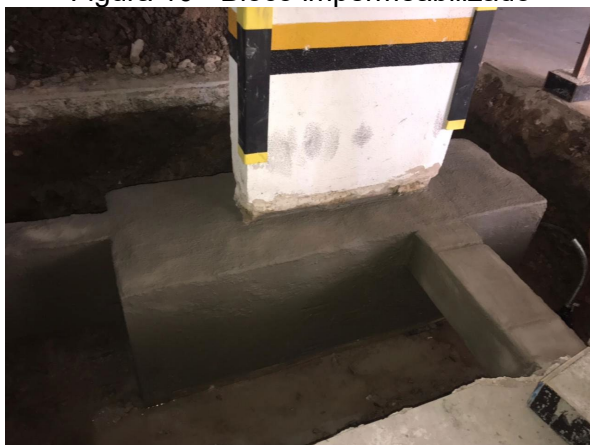
Figura 10 - Bloco impermeabilizado
