CHAPTER IV

PATHOLOGICAL MANIFESTATIONS IN A SINGLE-FAMILY HOME - CASE STUDY

Este trabalho consiste em percorrer todo percurso investigativo de um elemento identificado como objeto de estudo, cuja a natureza se refere a uma abordagem qualitativa e descritiva; sendo o objeto de estudo de uma residência unifamiliar, localizada a Rua Itapissuma, 12, Santa Mônica, Camaragibe/PE.

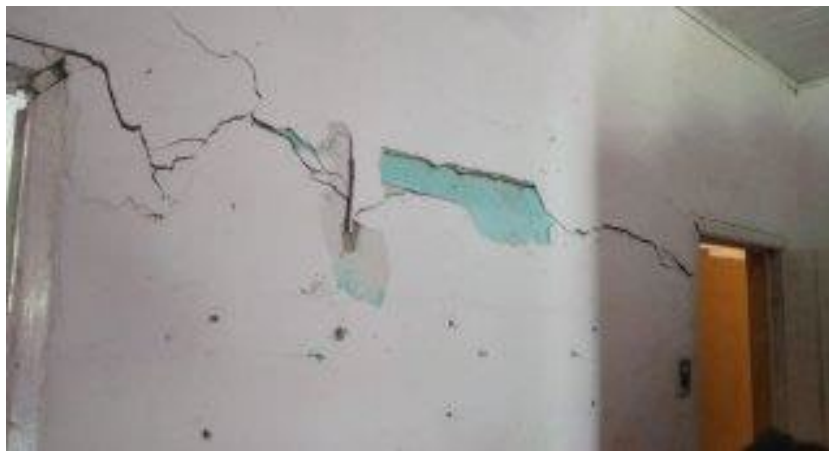
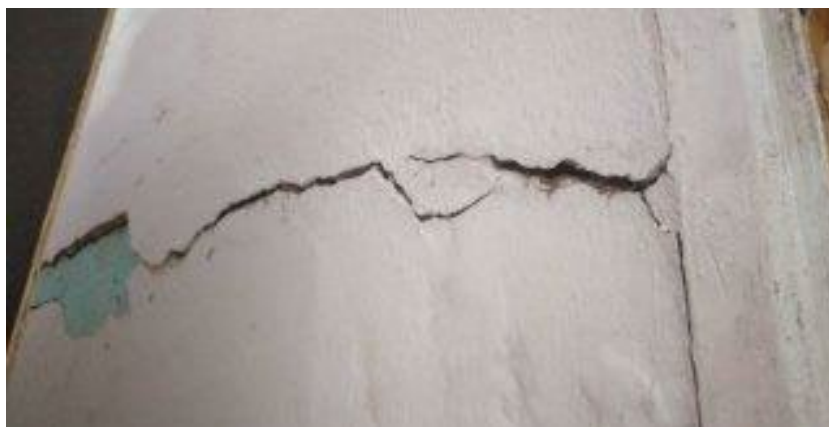
Porém as fissuras existentes são de 2,0 mm em que causam maiores preocupações aos moradores, justamente pelo perigo que representam e também outros problemas originados por elas como, a entrada de elementos externos não desejáveis. A Figura 2 e 3 ilustram o estado de um cômodo da casa (quarto), onde pode ser observada fissura em ângulos diferenciados. Esses problemas podem ter ocorridos devido a variação da temperatura ou ainda o mais provável pelo recalque na fundação por deformação do solo.

Figura 2 - Parede interna com fissuras horizontais

Figura 3 - Parede interna com fissuras horizontais

Fissuras em ângulos de 45° são as mais alarmantes, pois, geralmente é causada por um afundamento do solo e conseqüentemente o comprometimento da fundação do edifício, visto que este quarto se localiza em cima de um sótão no qual está no mesmo nível do rio e não possuindo nenhuma manutenção preventiva. Com isso, deve-se fazer o ensaio de esclerometria (é um ensaio não destrutivo que mede a dureza superficial do concreto, fornecendo elementos para a avaliação da qualidade do concreto endurecido) para avaliar a resistência da parede e em seguida fazer o reforço da fundação.

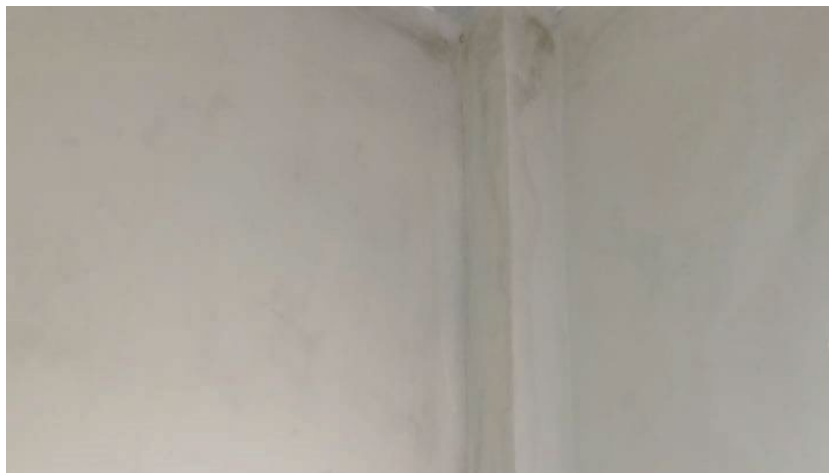
A umidade aparece na maioria das vezes em locais onde o terreno é muito úmido, pois, essa umidade é absorvida pelo alicerce da edificação e sobe na parede pelo processo chamado capilaridade, formando mancha de bolor, manchas nos pisos, descolamento de reboco ou ainda estufando tintas. Ela é causada pela água da chuva absorvida pelas paredes, a Figura 4 ilustra problema causado pela umidade.

Figura 4 - Umidade na parede

A umidade é causada pela falta de impermeabilização de paredes lajes e pisos. Ela pode ser prevenida, usando “argamassa com impermeabilizante ou manta asfáltica em toda a extensão do alicerce, evitando a subida da água pelas paredes. A alvenaria também deve ser assentada com argamassa impermeabilizada até a oitava fiada”. Pode-se também usar o silicone para fechar as frestas entre o caixilho e a parede que permitem a entrada da água da chuva.

Uma forma de combater a umidade, no caso do solo úmido, “é drenar o terreno, instalando um tubo de drenagem envolto em tecido sintético (artificial) a com cerca de 50cm da superfície do solo e cobri-lo com uma camada de brita (pedra fragmentada)”, visto que esta solução reduz bastante o problema de umidade, mas para eliminar, tem que isolar os baldrame cortando a base das paredes e inserindo um impermeabilizante asfáltico, pois neste caso a grande parte da umidade é causada devido à proximidade que há com o Rio Capibaribe.

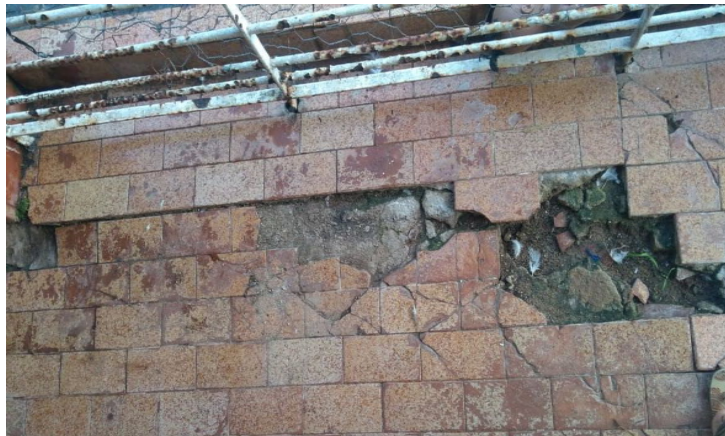
O abaulamento do piso pode ser gerado devido ao recalque da estrutura, colapso do revestimento ou expansão do subsolo. Normalmente acompanhado pelas fissuras. Solos com alta compressibilidade e com presença de água se expandem e empurram o piso para cima, onde a Figura 5 ilustra o abaulamento do piso.

Figura 5 - Abaulamento do piso

Retira-se o piso avariado e todos os demais em torno dele, retira-se o solo numa profundidade de 7,5 cm, então deve-se realizar compactação em toda a área a ser restaurada, aplica-se uma altura de 3,5 cm de agregado graúdo em toda a área, aplica-se uma camada de concreto (contrapiso) e executa-se novamente o assentamento do novo revestimento escolhido para a área restaurada.

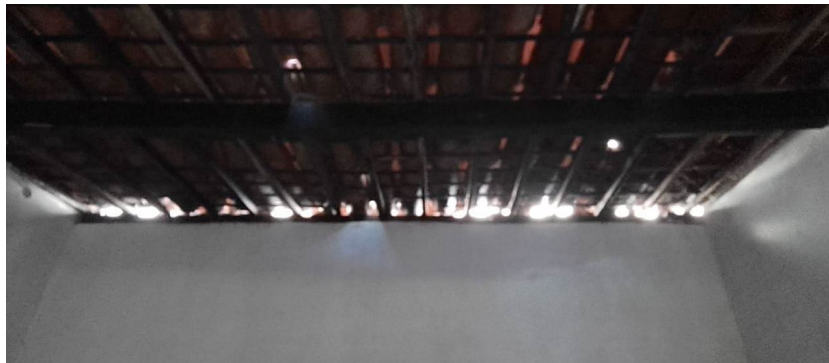
Tantos os problemas de umidade como os de infiltração podem ser resolvidos impermeabilizando as paredes, piso e tetos. As infiltrações foram um dos problemas frequentes nessa pesquisa, através do vazamento de tubulações hidráulicas da cozinha e frestas do telhado. A Figura 6 e 7 apresentam casos de infiltrações.

Figura 6 - Gotejamento de água pluvial no telhado existente

As recuperações de infiltrações que vem das lajes e telhados em telha cerâmica tendem a serem as mais fáceis de serem resolvidas, pois envolvem telhas ou calhas quebradas e são facilmente substituídas. Já para problemas de instalações hidráulicas, é preciso primeiramente identificar os pontos em que estão ocorrendo vazamentos, uma vez que esse problema esteja presente internamente na edificação, em que será necessário cortar os pontos atingidos para efetuar a recuperação.

Segundo Oliveira (2017), após realizar os reparos da origem da infiltração, deve-se tratar a área afetada com impermeabilizantes para precaver de futuros problemas, alguns exemplos de impermeabilizantes são mantas asfálticas, mantas térmicas para aplicação nas lajes ou telhados, aditivos para argamassa de revestimento ou tintas impermeabilizantes para alvenaria.

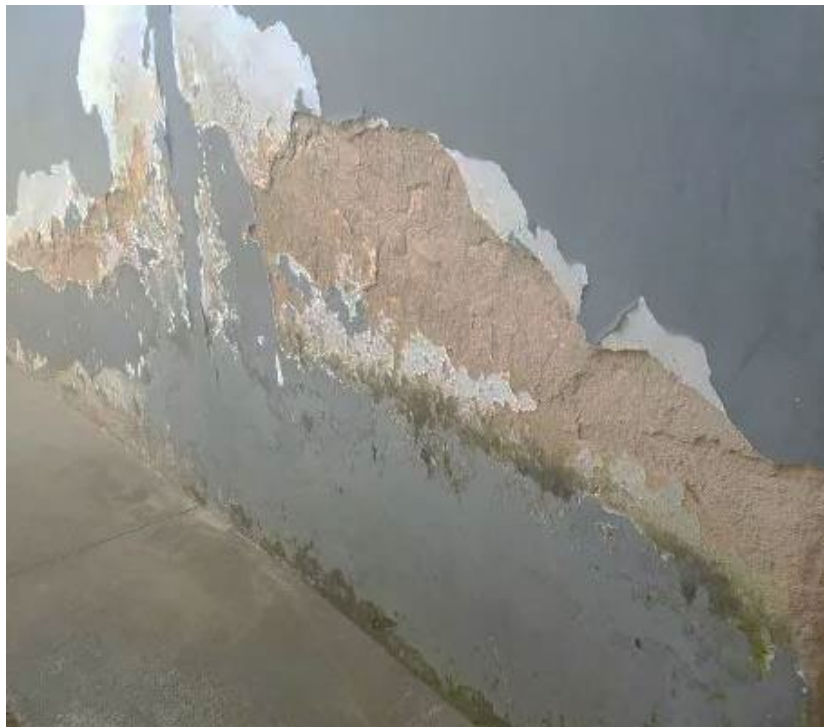
Figura 7 - Infiltração na parede devido a tubulação hidráulica da cozinha
