CHAPTER IV

PATHOLOGICAL MANIFESTATIONS IN A SINGLE-FAMILY HOME - CASE STUDY

Este trabalho consiste em percorrer todo percurso investigativo de um elemento identificado como objeto de estudo, cuja a natureza se refere a uma abordagem qualitativa e descritiva; sendo o objeto de estudo de uma residência unifamiliar, localizada a Rua Itapissuma, 12, Santa Mônica, Camaragibe/PE.

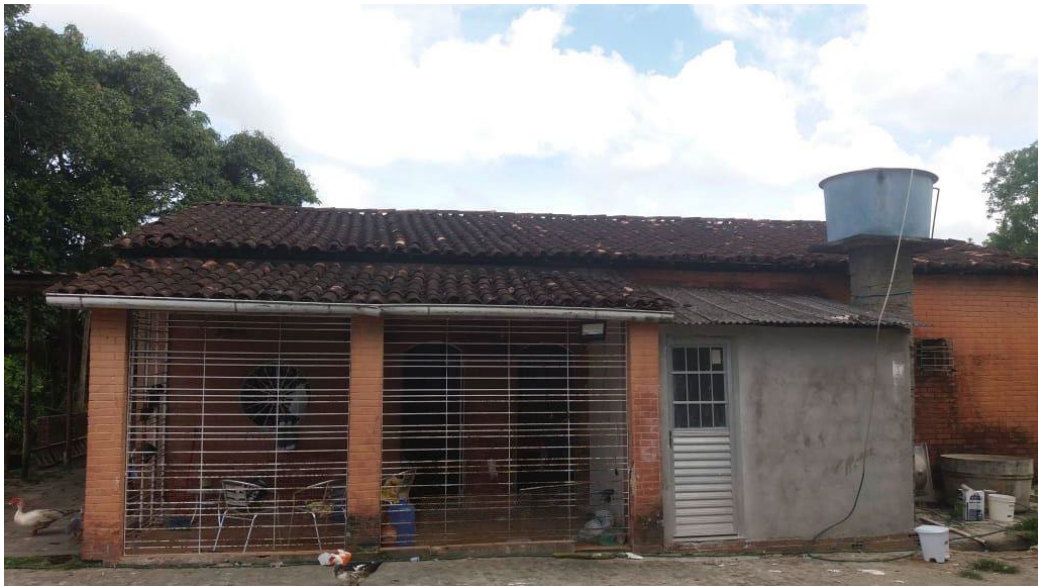
Conforme vistoriado, o imóvel (Figura 1) possui área de 200 m² (duzentos metros quadrados), composto pelos seguintes elementos: terraço, duas (2) salas como área de vivência, dois (2) quartos, hall, dois (2) banheiro social, cozinha, área de serviço, área externa e uma (1) vaga de garagem, possuindo as seguintes configurações construtivas.

Figura 1 - Fachada frontal do imóvel analisado

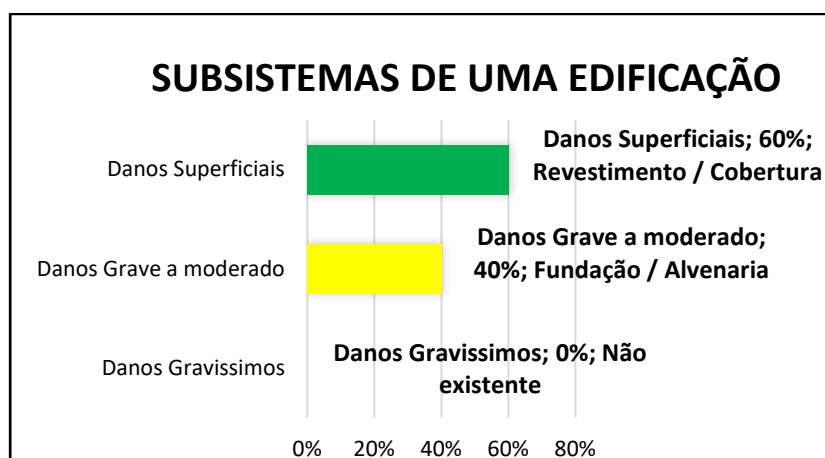
Figura 8 - Gráfico de barras das manifestações patológicas nos subsistemas de uma edificação

Percebeu-se que os subsistemas que mais apresentaram não conformidades foram as fundações, alvenarias e os revestimentos, que juntos representam 80% das manifestações patológicas. A cobertura foi o subsistema com menor incidência de falhas, representando 20%. Além disso, apesar de apresentar diversas manifestações patológicas que comprometeram a vida útil da edificação, é importante ressaltar que não houve a ocorrência de danos gravíssimos e que 60% dos danos foram superficiais, representando a maioria.
